<b>INFORME TÉCNICO</b>	
<b>Código: PRY-FO-003</b>	
<b>Versión: 0</b>	<b>Fecha de Emisión 03/08/2015</b>

IT AR 104 - 2017

**Ref.: Informe mantenimiento preventivo a grupo electrógeno del edificio de la Supersubsidio en Bogotá.**

SODINLEC LTDA - PROTOCOLO DE PRUEBAS A PLANTA ELÉCTRICA						
FECHA DE REALIZACIÓN	17/07/2017					
CLIENTE	SUPERINTENDENCIA DE SUBSIDIO FAMILIAR					
UBICACIÓN	EDIFICIO SUPERSUBSIDIO					
FABRICANTE O ENSAMBLADOR	MODASA					
MODELO	MLS - 56					
MARCA MOTOR	PERKINS					
MODELO MOTOR	T4-236					
SERIE MOTOR	SIN					
AÑO DE FABRICACIÓN	N/A					
MARCA GENERADOR	LEROY SOMER					
SERIE GENERADOR	44 M1					
CAPACIDAD DE GENERACIÓN	70 kVA					
VOLTAJE NOMINAL	208/120V					
APLICACIÓN	STAND BY (EMERGENCIA)					
NÚMERO DE HORAS DEL EQUIPO	323,3 h					
	PRE MTTD	POS MTTD	TENSIÓN [V]		CORRIENTE [A] máx	
NIVEL DE ACEITE	Bajo	Bajo	A-N	108 V	A	N/A
NIVEL DE REFRIGERANTE	Ok	Ok	B-N	108 V	B	N/A
NIVEL DE COMBUSTIBLE			C-N	107 V	C	N/A
VOLTAJE BATERÍAS (Vdc)	13,4 V	13,8 V	A-B	208 V	N	N/A
VOLTAJE ALTERNADOR (Vdc)	14,6 V	14,6 V	B-C	208 V		
VOLTAJE CARGADOR DE BATERIAS (Vdc)	14,0 V	14,0 V	A-C	208 V		
TEMPERATURA REFRIGERANTE (°C)	60°C	60°C

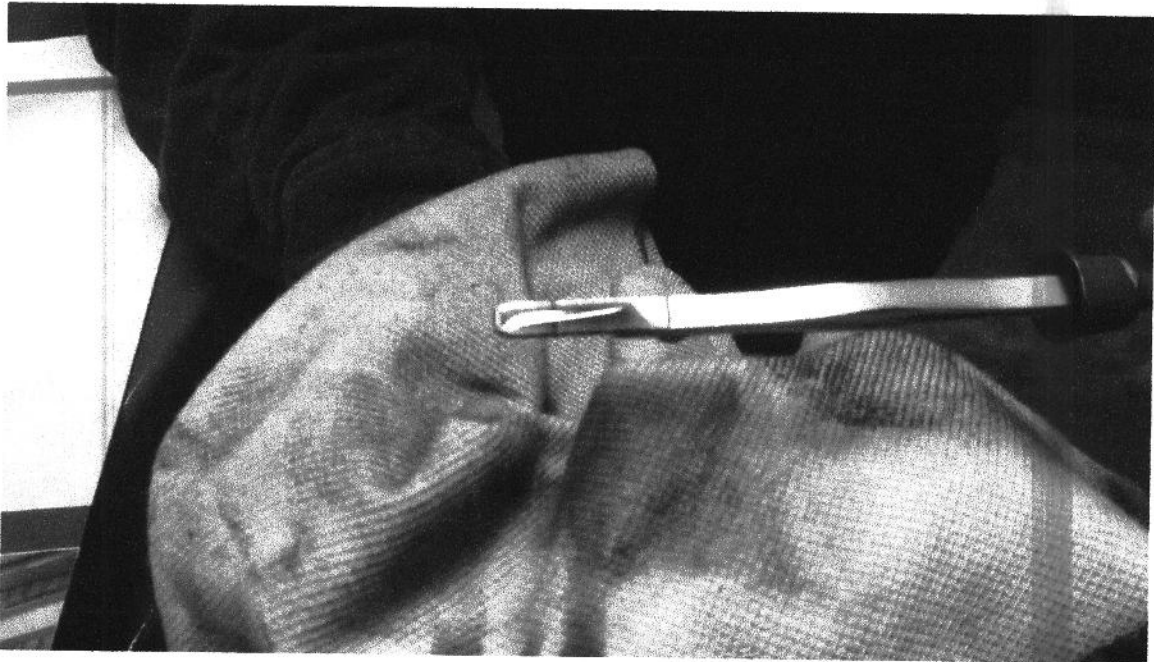
## Niveles fluidos

- El manómetro que indica la presión del aceite, muestra un valor por encima de los límites, se realizará seguimiento en próximos mantenimientos, para determinar si es por avería del equipo o problemas en la presión de aceite del motor

- El nivel de aceite lubricante para motores se ve afectado por la fuga nombrada anteriormente, como muestra de ello se puede evidenciar el bajo nivel del mismo, ante esto se pueden ver afectados componentes internos del motor por la falta de lubricación y limpieza que proporciona el aceite

- Se recomienda realizar revisión de niveles de fluidos del motor y encendido del equipo en vacío durante 5 a 10 minutos semanalmente para monitorear las condiciones de operación del mismo

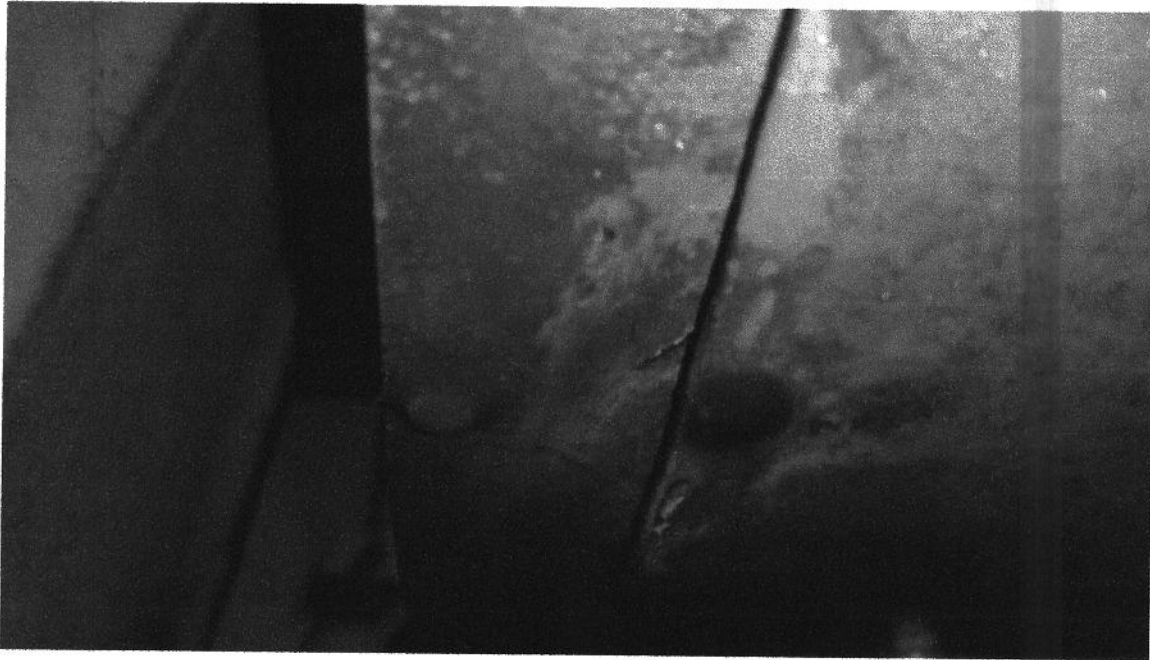
Fuga de aceite

- La fuga descrita en los informes y diagnósticos previos al mantenimiento realizado aún continua, dicha fuga proviene del retenedor posterior del cigüeñal y es evidente en la carcasa del volante, además aumenta cuando el motor se encuentra en funcionamiento, se realiza la limpieza pero la fuga persiste

- Se recomienda realizar el cambio del retenedor del cigüeñal en la parte posterior, ya que de seguir postergando esta actividad, puede generar daños graves a futuro en el motor del grupo electrógeno por falta de aceite. Una vez realizada dicha corrección es recomendable cambiar el aceite lubricante para motores y dejar ajustado el nivel correspondiente requerido para el buen funcionamiento del motor
